修复御花园拼花石子路

房晓明文/图

故宫御花园里的石子路和方砖共同组成特殊的铺地形式，凸显了御花园作为皇家园林的特别之处。

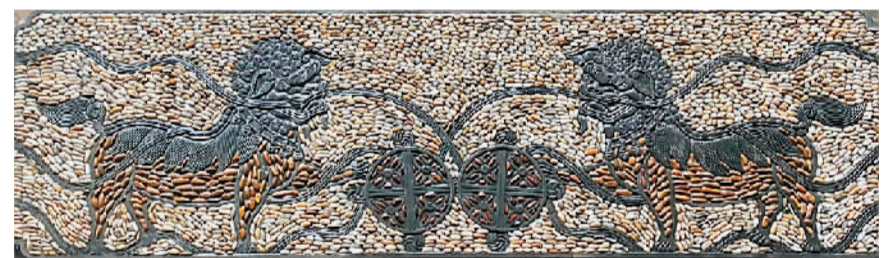
▲整幅砖雕石子路面——按照图谱颜色要求，将石子逐个嵌入底层铺好的油灰，再拍平石子，要求石子码放工整自然，嵌好的石子上皮略高于砖雕上表面。“狮子滚绣球”，寓意吉祥如意。

为了提高油灰强度，确保填嵌后石子牢固持久，故宫的修复团队经过反复实验，采用“预制整幅石子路面”工艺替代以往“现场操作”的方法，在原有预制砖雕的基础上，先将分块砖雕拼接在一起，形成整幅砖雕，将现场灰嵌石子改为预制工艺，提前用油灰将石子填嵌完成，制作完成砖雕和嵌石子的整幅石子路面，并在库房经过充分养护干燥，让油灰达到理想强度后再进行现场整幅石子路面的更换铺地。这样可以缩短现场

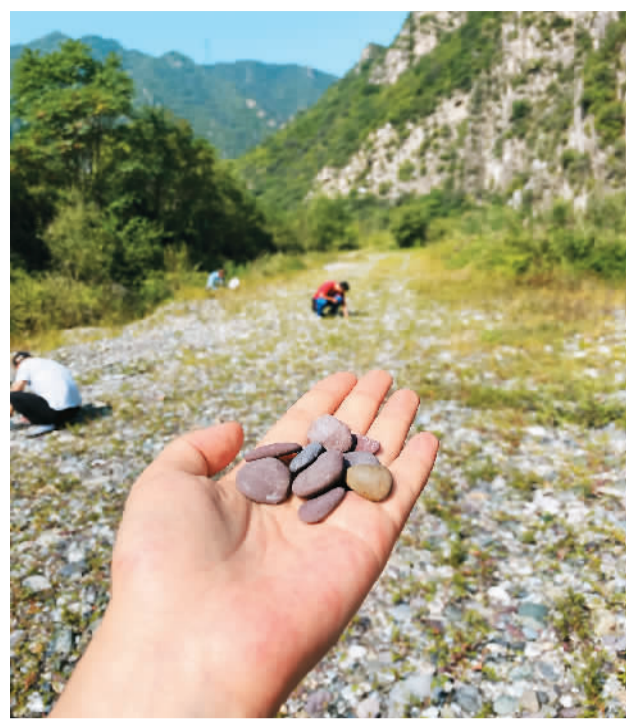
▲捡石子——过了梅雨季，山下散落的石子便露了出来，御花园石子路面保护修复团队在山区捡拾可供使用的石子，由于我国铜矿稀少，绿色的石子仍很少出现。

修复石子路面时，故宫坚持使用同材质、同颜色的石子。御花园石子路面所使用的拼花石子，多为北方河套中经常年水流冲击而得的天然卵石，不同于市场上售卖的鹅卵石，其特点是尺寸较小且没有明显光泽。依据老师傅们的描述，早些年间，在永定河畔就能找到合适的石子。修复人员猜想，路面修建之初，石子材料可能就来源于故宫周边的水系河道。然而现在的河道都修建了堤岸或者被保护起来，这样的石子就很难找到，更别说能找到供应渠道了。修复人员随后也多次前往北京门头沟山间河流的浅滩处人工捡拾，然而那里石子的颜色单一，多以红、黄色石子为主，尺寸又都偏大，最终找到的能够满足尺寸、颜色的石子少之又少。尤其是绿色的石子，目前仍无法满足施工需求数量。

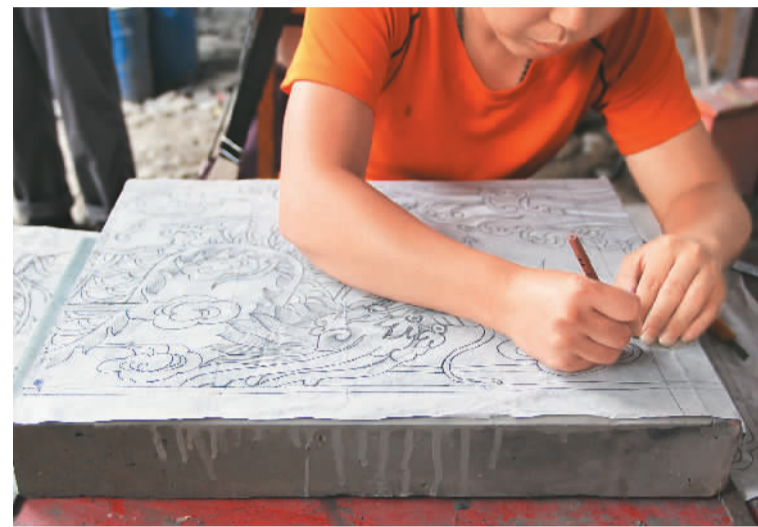
▶拓活——将谱子上的石子路面纹饰图案拓在砍制好的方砖上并描绘清楚，通常一幅石子路面需要2-3块尺七方砖拼接而成。

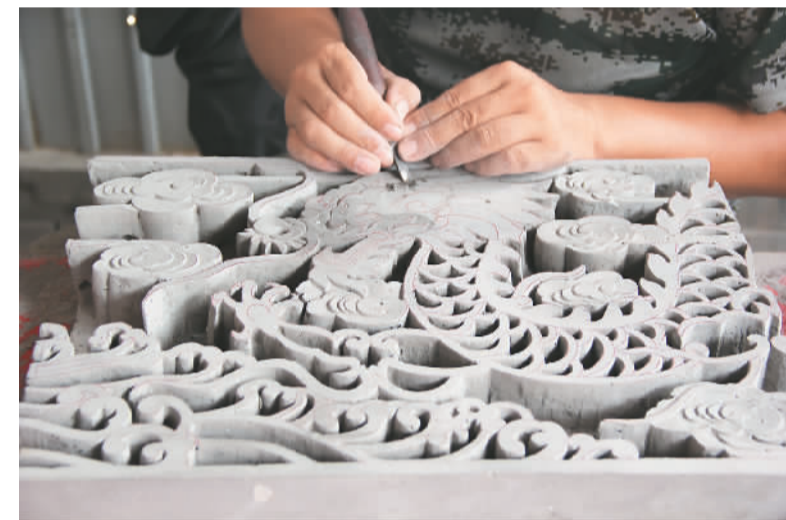
▲石子路面制作砖雕——以整子和敲手沿着拓好谱子的线条轻凿出图案纹饰走向，再用小整子粗雕图案轮廓及落地留白处，后用刻刀细雕图案纹饰，整体雕刻深度需达到3厘米以上。
