袁濛茜 文/图

1998年，受中国国家文物局委托，中国文化遗产研究院正式组建“柬埔寨吴哥古迹保护中国工作队”并于同年开始在柬埔寨吴哥古迹周萨神庙展开了为期10年的保护修复工作。2010年起，中国工作队又在茶胶寺开始了为期8年的保护修复项目。中国政府援助柬埔寨吴哥古迹茶胶寺修复项目内容包括茶胶寺本体保护修复、考古发掘与研究、石刻保护、环境整治和展示中心建设，该项目已于2018年竣工。

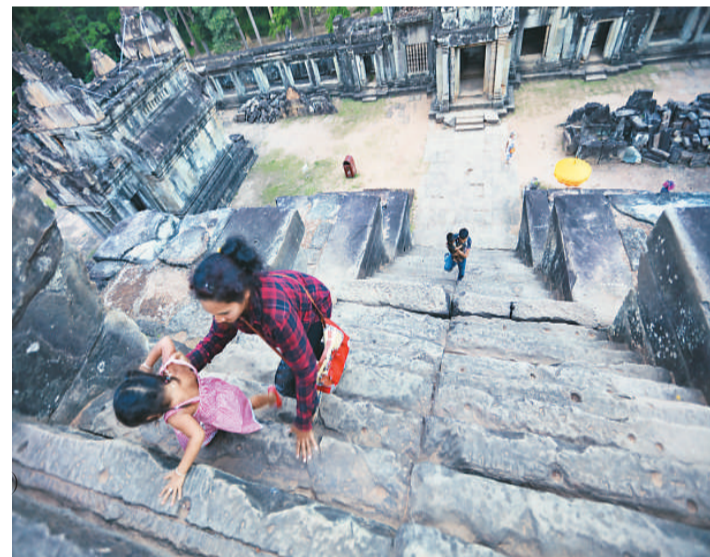
右图：每当傍晚时分，随着游客陆续离开，当地人选择在这个时段前来朝拜。通往庙山五塔的道路十分陡峭，人们往往得手脚并用才能登上须弥台。建造者有意将道路设计成这样。即使是国王也必须和普通人一样躬身攀爬，以表达对神明的顶礼膜拜。（记录于2018年）

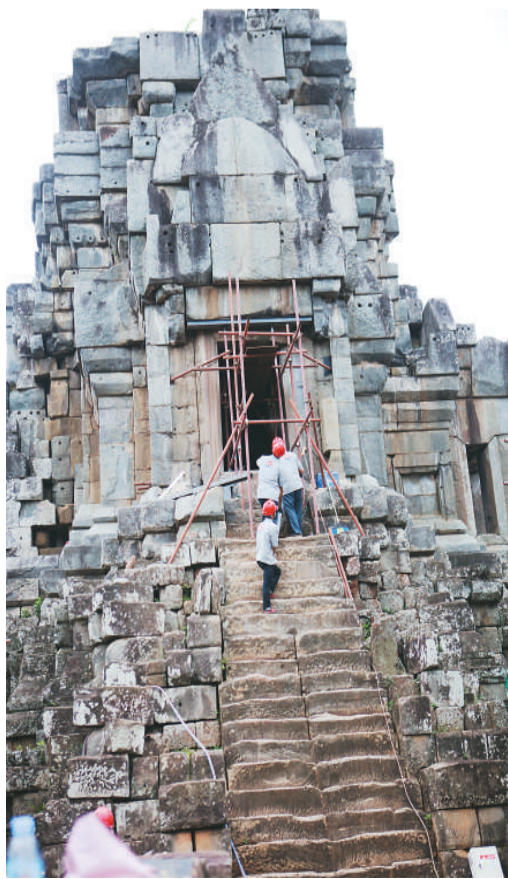
左图：中国工作队对茶胶寺中央主塔抱厦入口进行钢结构支护。由于大型机械设备不能登上须弥台，工人们需要自己搬运钢材。每一个钢结构支护框都是根据石头的残损状况现场制作，通过这种“量体裁衣”的方式确保对石构件不造成任何伤害。（记录于2016年）

五塔主体结构基本稳定，两侧墙体前倾造成柱脚基础集中受力产生破损和下沉。根据建筑结构受力分析，中国工作队对抱厦入口因地制宜地进行钢结构支护。每一个钢结构支护框都是量体裁衣地单独设计，单独切割，现场制作，钢材与石头之间垫有隔离层，确保对石构件不造成伤害。
