## 北京每年设立专项资金 抢险加固10段长城

——北京逐步修缮长城著名险峻段

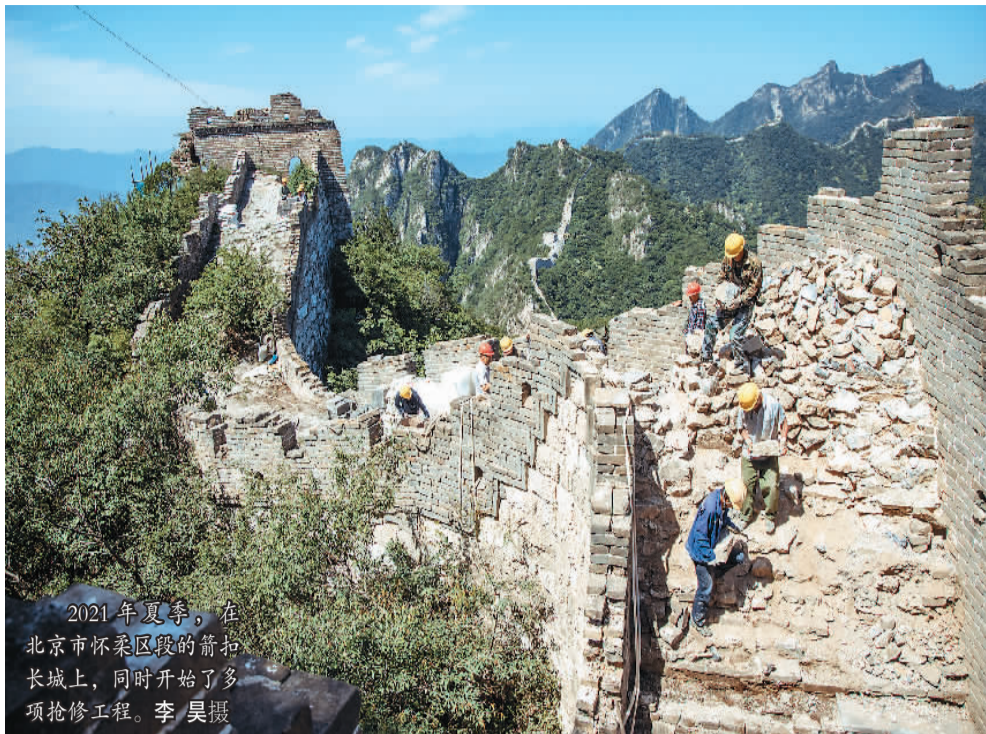
2021年夏季，在北京市怀柔区段的箭扣长城上，同时开始了多项抢险工程。李昊摄

今年8月以来，北京市2021年的长城抢险加固项目陆续开工。10月下旬，施工也进入尾声。其中，怀柔区段长城今年的施工已全部结束——4个市级工程已全部完工，箭扣长城第四期修缮工程也完成了本年度任务。

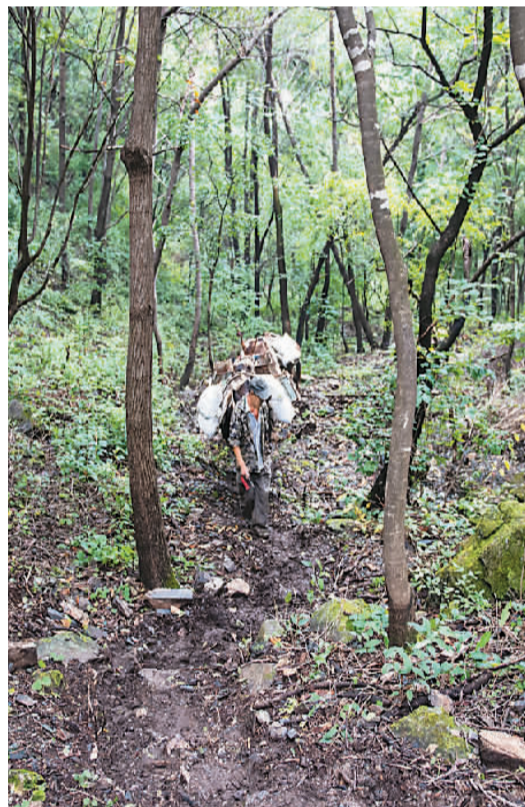
上图：自古至今，在险峻的山脊上修缮长城都非易事。这是9月28日在箭扣长城修缮现场拍摄的照片，工程材料主要依靠人力和牲畜通过陡峭的山径运抵山顶。另外，受现场条件制约，使用工程机械的程度很低，施工用水需从山脚通过三级水泵跨越三四百米高差送至工地。

施工环境险峻和施工期短，为抢险施工增加了许多困难。施工需要用水，但由于所处区域为严重缺水区，施工队需要铺设最长近千米的管道，借用当地300米深井提水，用柴油发电高山水泵，经扬水站，才能将水提升至山顶。每年10月底，山区气温骤降，水管会面临冰封问题，长城修缮工作要被迫停下来。

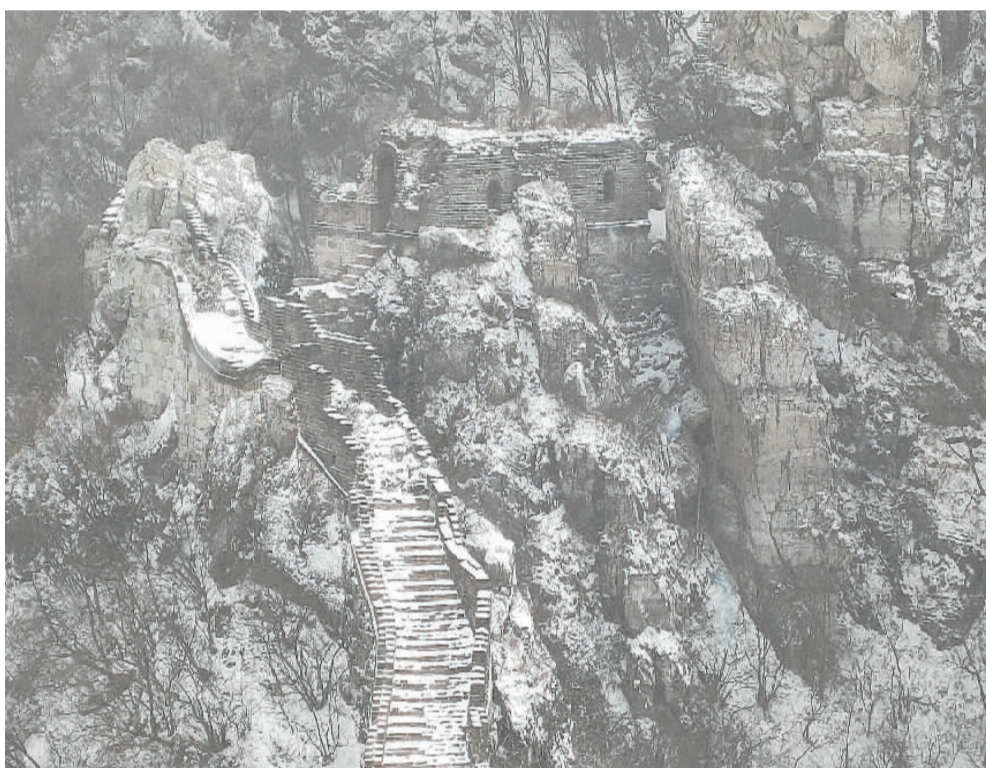
11月6日开始，北京普降大雪。7日早8时，北京市怀柔区雁栖镇西栅子村的长城专职保护员赫金悦登上箭扣长城，开始了巡护工作。这是手机拍下的雪雾萦绕的箭扣长城124号敌楼景象。此段落属于第三期修缮工程，已于2020年完工。

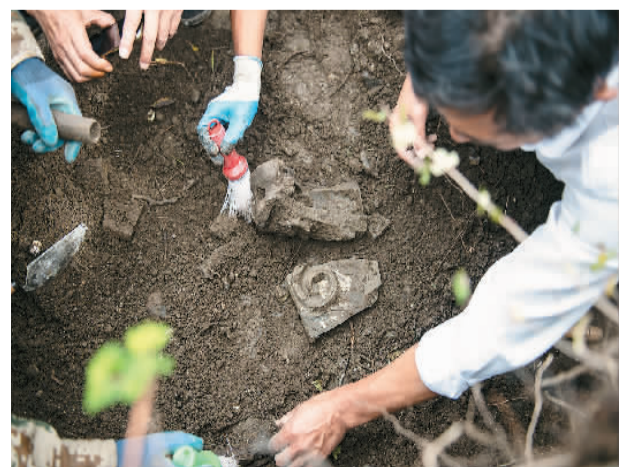
长城的修建从公元前3世纪持续到公元17世纪。它的主体部分包括城墙、马道、烽火台和屏障，还包括城墙上沿途的堡空和关隘。当代修缮时，也开始注重对长城周边环境的考古工作。图为在长城怀柔段170号敌楼抢险施工地，工人们为发掘出的房屋构件脊兽残片等进行清理。

“考古先行”的理念也逐渐融入到抢险修缮的日常工作中。今年的抢险加固项目中，就陆续清理出屋顶脊兽、下水算子以及青花瓷碗底等多个散落文物。

从箭扣长城二期修缮项目开始，工作人员就在施工前增加了考古清理环节，用考古的方法对长城本体及两侧“一米一米”地进行清理，确保散落文物能得到更真实、完整的保护。有关专家认为，这是长城文化遗产保护理念的重要进步。
