墜屏初步調查 驚見四重出錯

鋼索承重力低20% 安裝前已受損 絞盤磨損鋼索 屏幕重量遠超估算

演唱會事故四重出錯

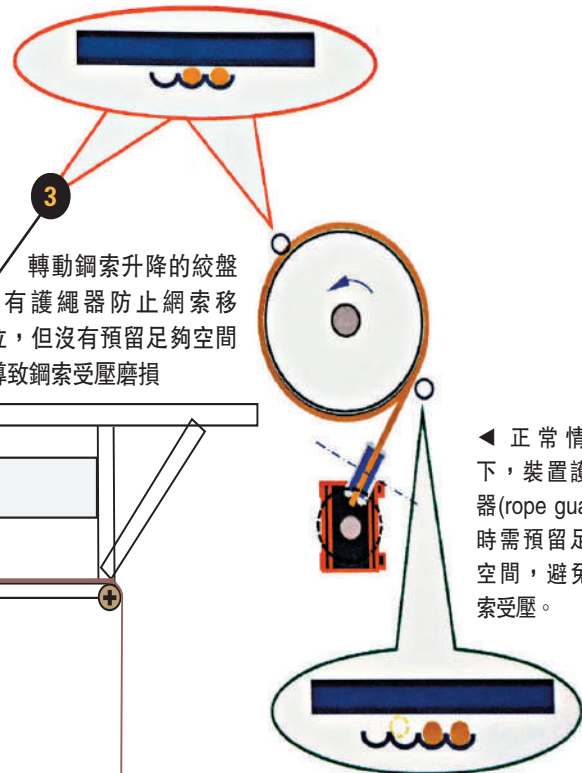
▼護繩器(rop guard)沒有預留足夠空間，致鋼索受壓。

小組表示，屏幕上方的絞盤控制升降，原理是鋼索沿着絞盤上的坑紋捲動，坑紋外則有「護繩器」(rope guard)裝置以防止鋼索移位，「護繩器」應有足夠空間並可自由轉動，令鋼索捲動時不會受壓，但小組發現，肇事「護繩器」並無足夠空間兼未能自由轉動，鋼索被夾着，捲動時受壓甚至遭壓縮，令表面磨損，內裏的鋼絲亦變形，「對本身已經不是好好狀態的鋼絲，造成更多的損害。」

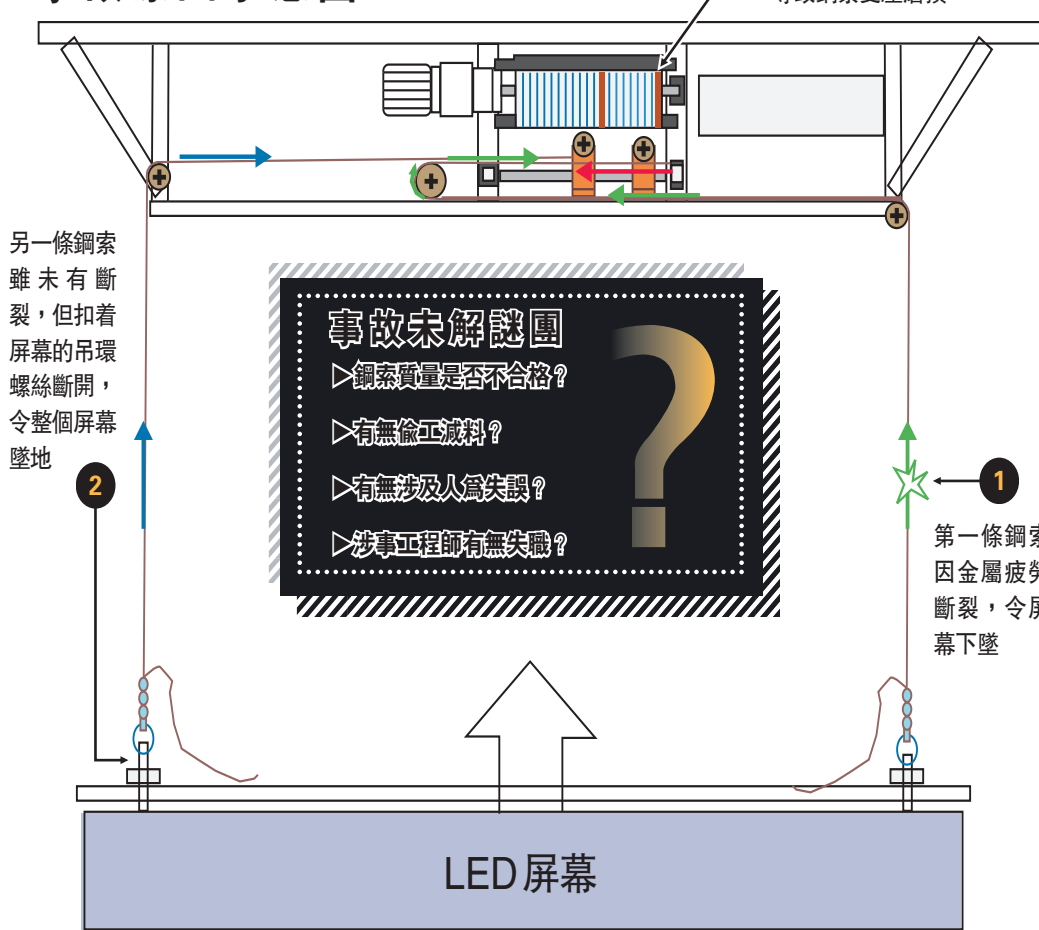
事故原因示意圖

轉動鋼索升降的絞盤有護繩器防止鋼索移位，但沒有預留足夠空間導致鋼索受壓磨損

◀ 正常情況下，裝置護繩器(rop guard)時需預留足夠空間，避免鋼索受壓。

另一條鋼索雖未有斷裂，但扣着屏幕的吊環螺絲斷開，令整個屏幕墜地

1 第一條鋼索因金屬疲勞斷裂，令屏幕墜下

香港體育館嚴重事故工作小組24日舉行第四次會議。小組主席、香港康文署助理署長李子俊會後與部分委員見傳媒。李子俊表示，肇事屏幕由兩條鋼索吊起，其中一條因金屬疲勞斷裂下墜，餘下一條雖未有斷裂，但扣着屏幕的吊環螺絲亦斷開，令整個屏幕墜地。

以電子顯微鏡將斷裂的鋼索放大5,000倍觀察，確認斷裂表面有金屬疲勞出現的獨特條紋，屬「低周疲勞」，「好似萬字夾扭多幾次就斷」，這情況涉及鋼索本身的承受力，該條鋼索直徑5毫米，由6股每股19條鋼絲組成，小組將未使用過的鋼索進行拉力測試，發現與市面同類鋼索的承重力低20%。
